Les travaux de réhabilitation du logement ont un double intérêt. Dans un premier temps, ils permettent d'améliorer le confort et les performances énergétiques du logement par l'isolation des parois extérieures et par la mise en place d'un équipement adapté (VMC hygro-réglable, chauffage central etc.). Par ailleurs, ils permettent de retravailler la conception des espaces intérieurs et extérieurs de façon à les rendre plus agréables et plus fonctionnels. La démolition des extensions vétustes, de la terrasse et de la cabane de jardin offre à la maison un nouvel espace extérieur végétalisé. La salle de bains qui se trouvait au Rdc déménage à l'étage, auprès des chambres, laissant place à la nouvelle cuisine. L'ancienne cuisine quant à elle se convertit en salle à manger, ouverte sur le jardin et sa nouvelle terrasse.

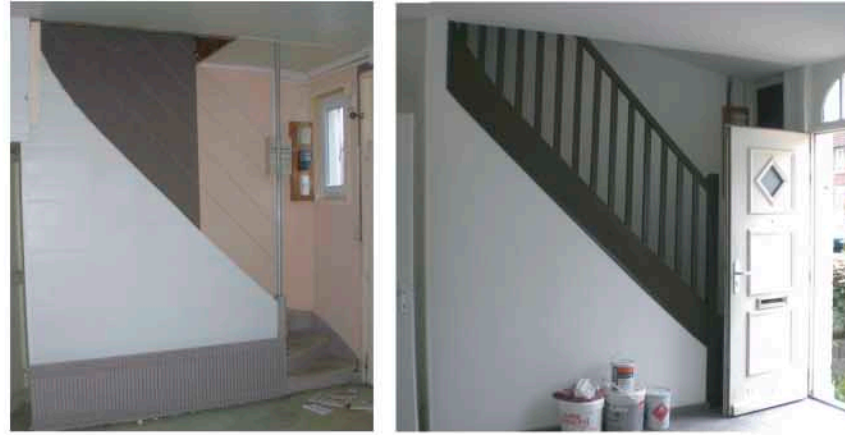
VUE DE L'ESCALIER AVANT ET APRES TRAVAUX

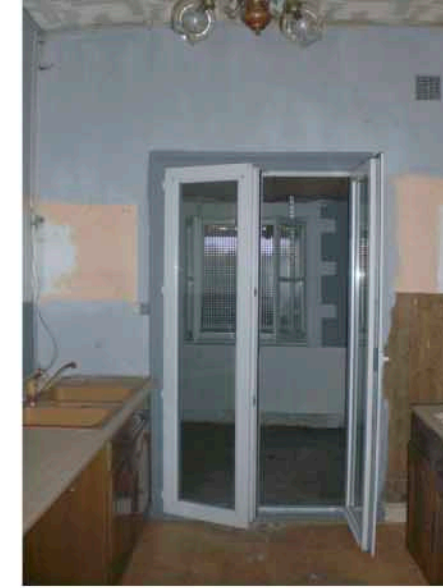
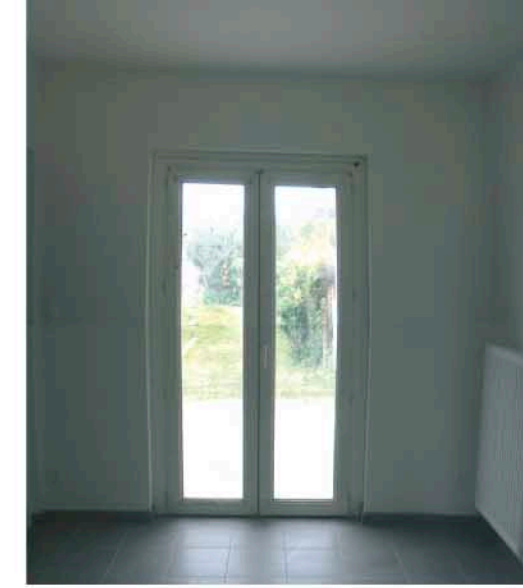
VUE DE LA CUISINE AVANT TRAVAUX VUE DE LA NOUVELLE SALLE A MANGER

la cuisine est devenue la salle à manger. Suite à la démolition des extensions, elle bénéficie désormais de la vue sur le jardin et de l'accès à la terrasse

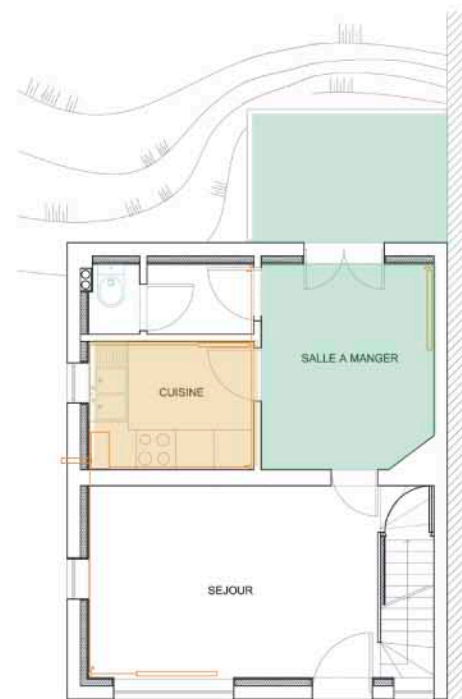
PLAN DU RDC APRES TRAVAUX

Zone de démolition (à livrer engazonnée reprise sur niveau existant)
 remplacement de la salle de bains par la cuisine
 Nouvelle salle à manger: ouverte sur le jardin et sa terrasse
