REHABILITATION DE 79 LOGEMENTS - RESIDENCE RONSARD, LOOS

Le projet porte sur la rénovation d'un immeuble collectif de 79 logements.

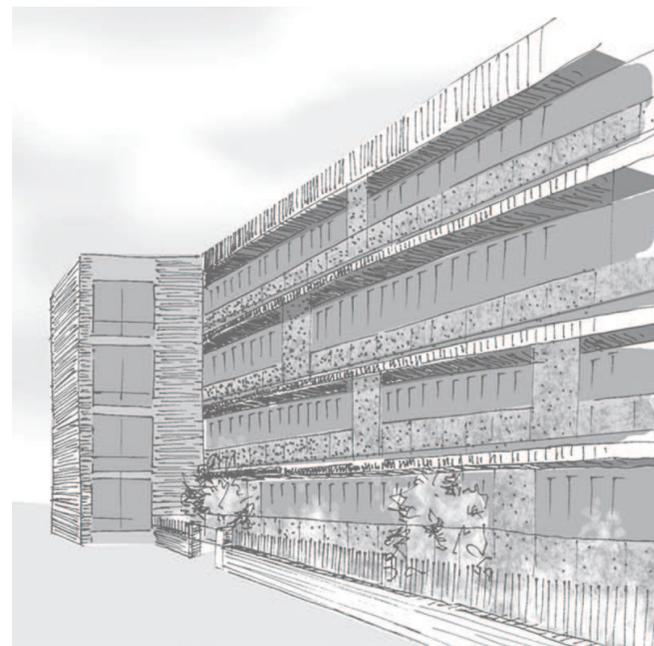
échelle des consommations d'énergie:
la méthode de calcul THCex a permis d'obtenir une classe C après travaux

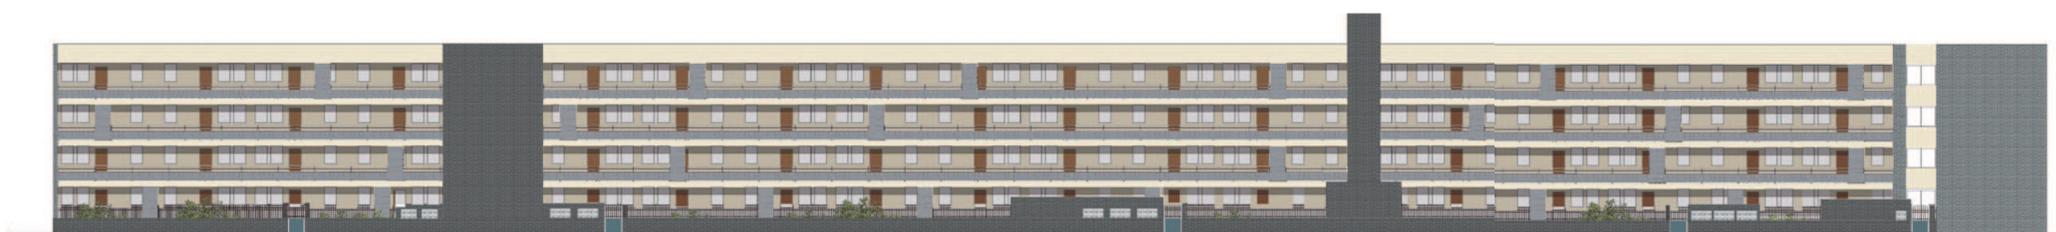
façade ouest

Sur la façade ouest, un muret de brique sera édifié en limite de propriété afin de permettre la résidentialisation du bâtiment et de créer des espaces végétalisés au pied de celui-ci.

Cette façade se caractérise par ses longues coursives qui s'étendent le long de chaque étage - le remplacement de leur garde corps par une tôle perforée et l'introduction ponctuelle de panneaux verticaux du même matériau permettra de les animer.

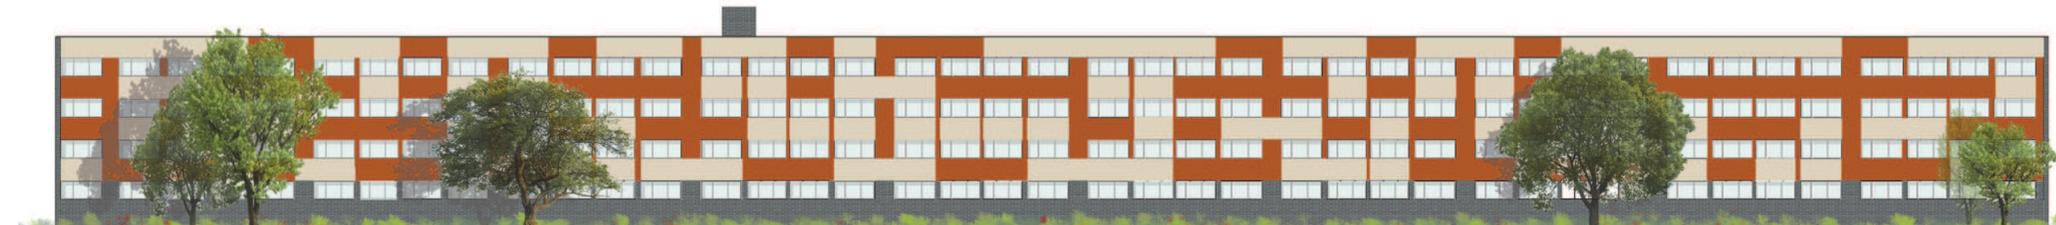
façade est

La façade arrière de la résidence est tournée vers un vaste jardin. Elle sera dynamisée par la juxtaposition rythmique de deux coloris.
