REHABILITATION DE 13 LOGEMENTS - RESIDENCE FOURCHON, SECLIN

MAITRISE D'OEUVRE:
ATB
SURFACE:
850m²

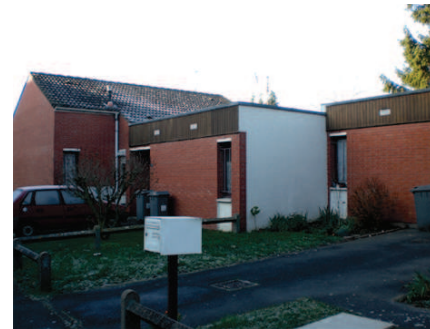
FAÇADE COTE RUE AVANT TRAVAUX

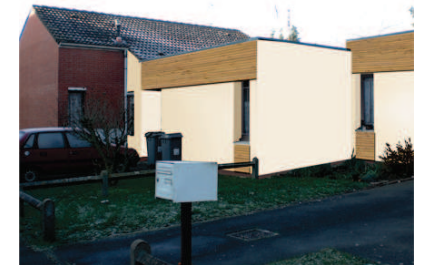
FAÇADE COTE RUE APRES TRAVAUX

Les logements sont pour cela rééquipés (installation d'une VMC hygroréglable et d'une chaudière à condensation), ré isolés (isolation des toitures, des façades et remplacement des châssis) et ré agencés (remplacement des baignoires par des douches adaptées aux personnes âgées, mise en place d'une porte coulissante pour l'accès aux WC rehaussés).

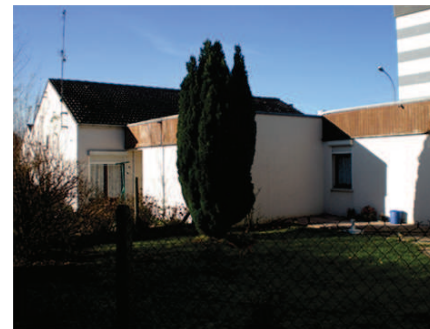
FAÇADE ARRIERE AVANT TRAVAUX

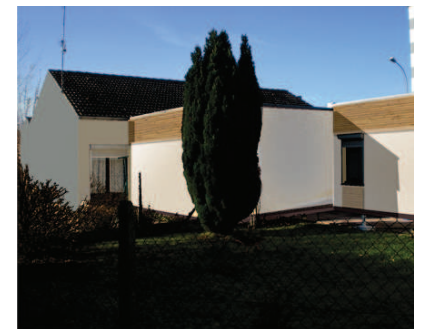
FAÇADE ARRIERE APRES TRAVAUX

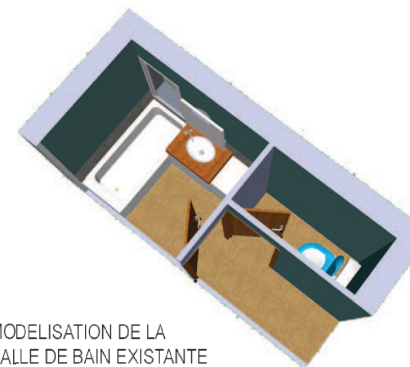
MODELISATION DE LA SALLE DE BAIN EXISTANTE

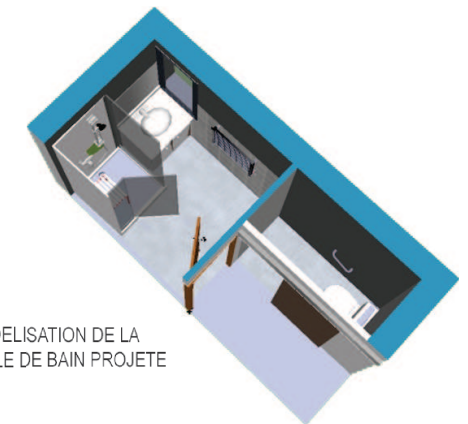
MODELISATION DE LA SALLE DE BAIN PROJETE

- Barre de maintien simple nylon pour WC
- Siège de douche relevable avec pied articulé
- Barre de maintien droite avec coulisseau
